Les élus CGT au Comité Social et Economique

Un accident grave du travail survenu sur le site de Denain a entraîné des brûlures aux bras pour un salarié et une atteinte au système auditif pour un autre.

Evènement : Explosion d'un aspirateur lors de décontamination d'une bouteille d'oxygène.

Modélisation de l'accident de Denain - Analyse des risques

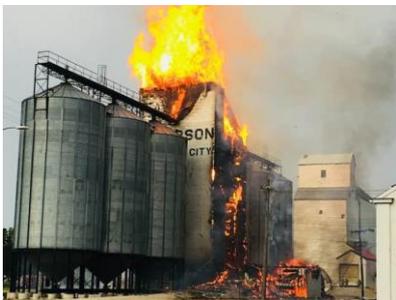
(1) Les unités de stockage céréaliers, plus communément appelées « silos à grains » présentent un haut risque d'explosion du fait d'un empoussièremment élevé dans un volume d'air en milieu confiné, qui peut réagir violemment à tous moments en présence de charges électrostatiques.

Les trois éléments du triangle du feu réunis au sein d'un silo provoquent alors une combustion explosive du milieu, voir sa destruction complète (illustrations).

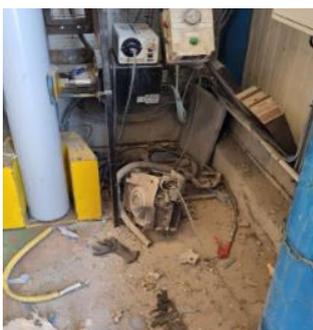
■ **Accident EI Denain**

La cause du coup de feu : La combinaison comburant (O₂ résiduel), combustible (résidus l'aspirateur...), énergie (charges électrostatiques dues à un défaut de liaison équipotentielle, bouteille - opérateur - aspirateur), a provoqué une inflammation du contenu de l'aspirateur durant l'aspiration des résidus dans la

bouteille puis sa déflagration, accompagnée d'une détonation et d'une inflammation du périmètre de travail atteignant gravement l'un des deux salariés.

L'aspirateur de classe II (classe d'isolation électrique) – non mis à la terre – qui était utilisé datait d'une vingtaine d'années. C'est le même matériel qui est utilisé par Villeneuve-sur-Yonne pour effectuer des opérations identiques.

L'aspirateur a été totalement détruit suite à l'explosion (illustration).

La solution la plus simple serait d'inertiser les bouteilles à l'azote avant l'opération.

1. Inertiser en rampe toutes les bouteilles ayant contenues un gaz comburant par rinçage à l'azote.
2. Souffler à l'azote les bouteilles comburants plutôt qu'aspirer leur contenu.

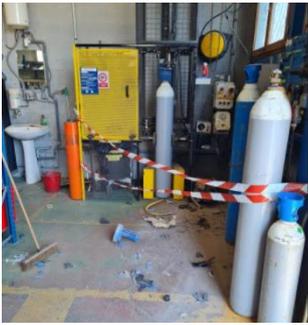
On observe par ailleurs que le poste vissage n'est pas adapté au risque d'éjection d'un robinet dans le cas d'une bouteille qui serait encore sous pression (poste ouvert sans cage de protection, divers matériels électriques dans une zone non ATEX). La méthodologie de travail comme la configuration du matériel démontrent que ce poste n'est ni adapté au démontage des robinets, ni à la décontamination des bouteilles.

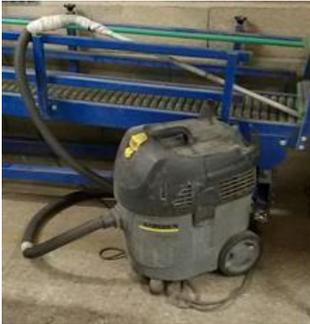
(Illustration EI Villeneuve/Yonne) Villeneuve-sur-Yonne utilise le même aspirateur standard industriel de classe II que celui qui était utilisé à Denain. On observe ici que la canne d'aspiration qui n'est pas d'origine est fixée au manche par du ruban adhésif (...). La situation laisse également peu de place au doute quant au manque d'étude des risques du poste, ainsi que sur les moyens limités mis en œuvre pour définir les modalités opérationnelles.

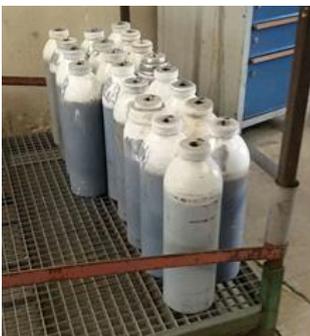
Les bouteilles (illustration EI Villeneuve/Yonne) : il semblerait que les ogives soient brossées. Sachant qu'une bouteille à traiter peut contenir jusqu'à 50L d'O₂, cela laisse également peu de doute sur le fait que la procédure, si elle existe, ne prend pas non plus en compte le risque d'interaction avec l'oxygène lors des opérations de brossage des ogives.

Une opération qui, si elle est avérée, fait également courir un risque supplémentaire aux salariés d'expositions à un coup de feu.

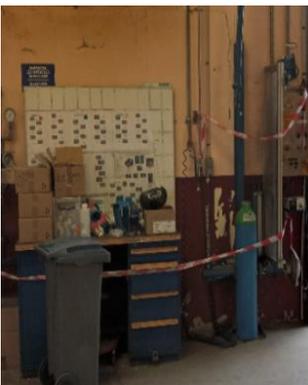
■ Accident EI Le Blanc-Mesnil

Un robinet a été démonté sur une bouteille qui était restée sous pression. Au même titre que la visseuse de Denain, l'installation au Blanc-Mesnil révèle les mêmes problématiques puisque le poste vissage n'est pas plus adapté au risque d'éjection d'un robinet, qu'au risque de coup de feu en cas de diffusion d'un gaz comburant (poste ouvert sans cage de protection, divers matériels électriques dans une zone non-ATEX). Ce poste aurait dû par conséquent être utilisé exclusivement pour le montage des robinets.

Un nouveau manque d'analyse des risques du poste de travail qui confirme les mises en danger des salariés sur les sites industriels de Denain, Villeneuve-sur-Yonne et le Blanc-Mesnil.
